LAUDO DE VISTORIA TÉCNICA DO TERMINAL RODOVIÁRIO DE IBIARA

Laudo de vistoria técnica do Terminal Rodoviário Francisco Batista Palitot, localizado na cidade de Ibiara – PB. Inaugurado em dezembro de 2008 pela administração do prefeito da época, Nailson Rodrigues Ramalho.

Engenheiro Civil: Elves Rodolfo Rodrigues Galdino

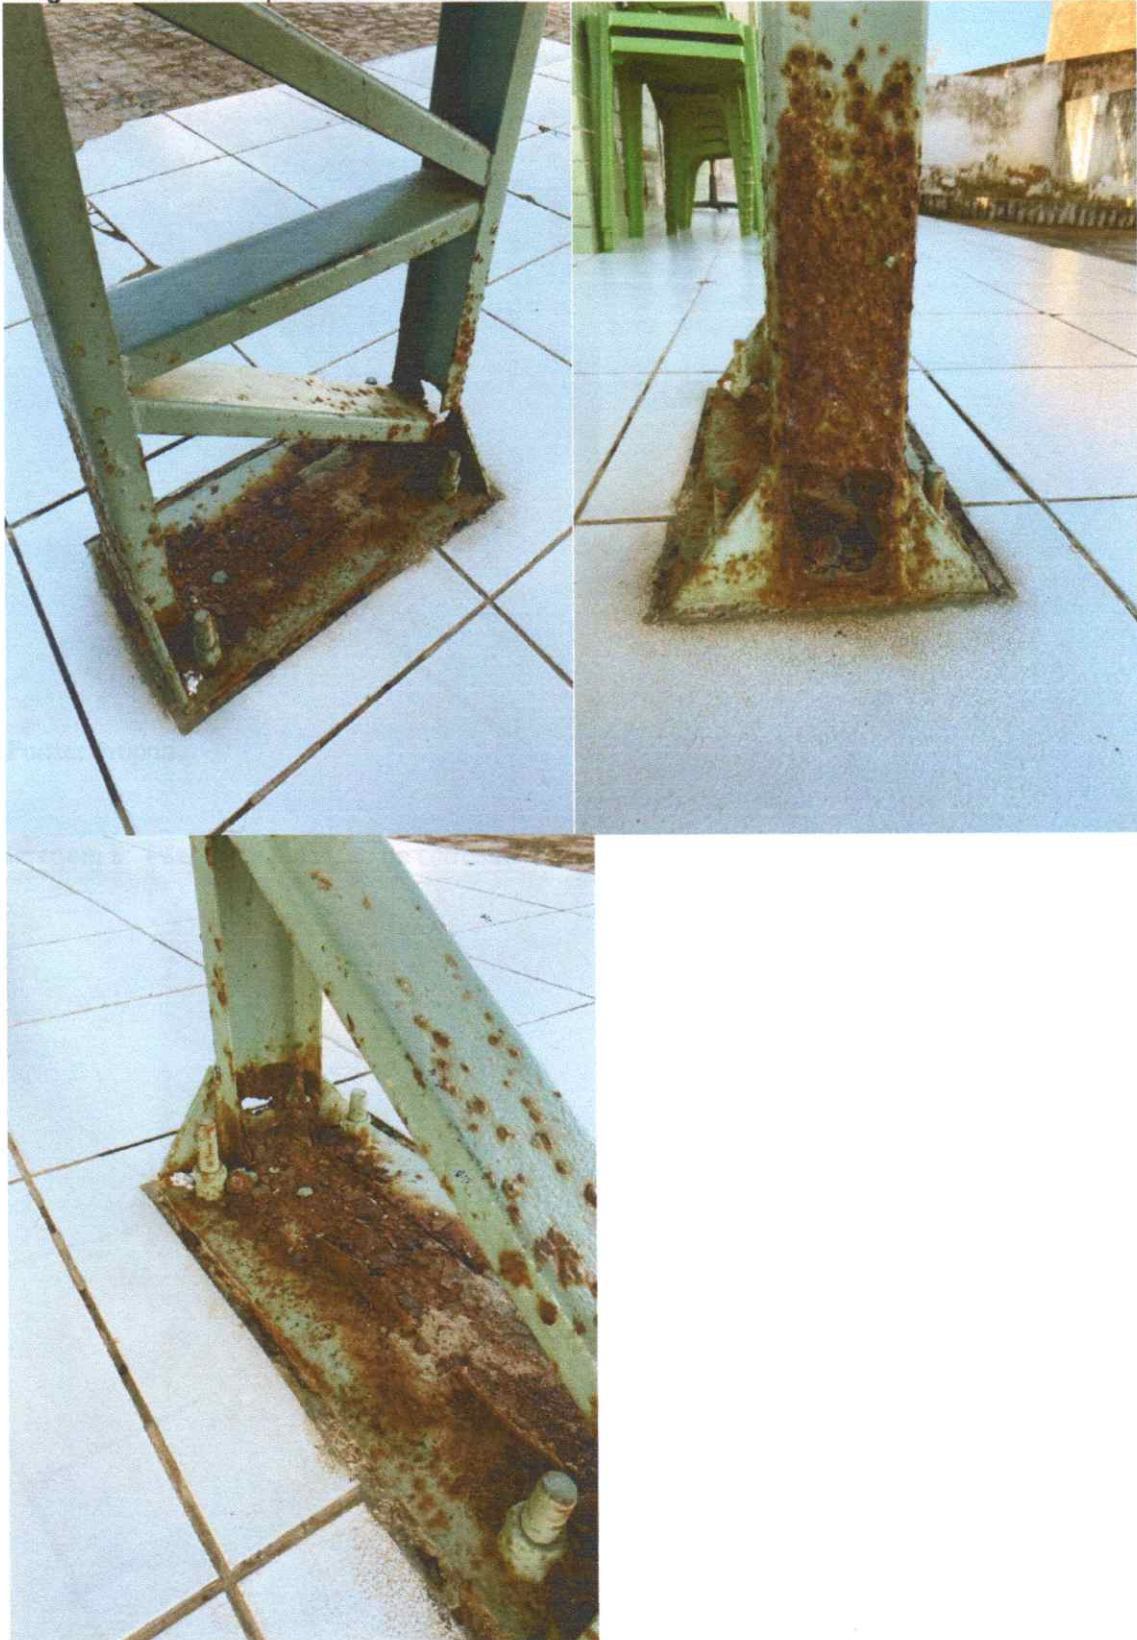
A cobertura metálica com aproximadamente 242 m² é sustentada por 6 pilares com dimensões de 10x50cm. As bases dos 6 pilares estão com alto nível de oxidação, ou seja, estão se deteriorando.

Imagem 3: Pilar 1 em processo de corrosão.

ITENS	PRIORIDADE PARA REPARO DAS ANOMALIAS EM PATAMARES DE URGÊNCIA COM VALORES DESCRITOS NO TITULO 5	GRAU DE PRIORIDADE
1	Pilares em processo corrosivo	1
2	Impermeabilizar até a 3 fiada de alvenaria a fim de solucionar as infiltrações ascendentes.	2
3	Solucionar o deslocamento dos revestimentos cerâmicos de paredes e pisos.	2
4	Solucionar as falhas aparentes dos acabamentos	3

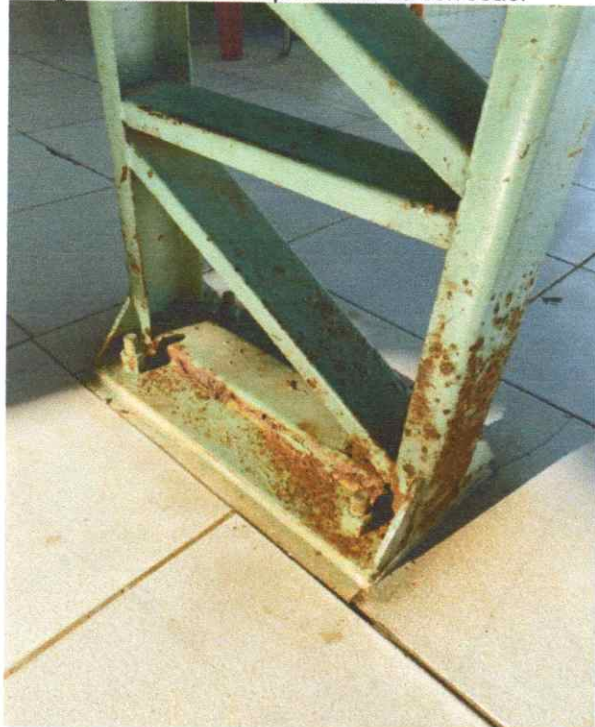
Imagem 4: Pilar 2 em processo de corrosão.

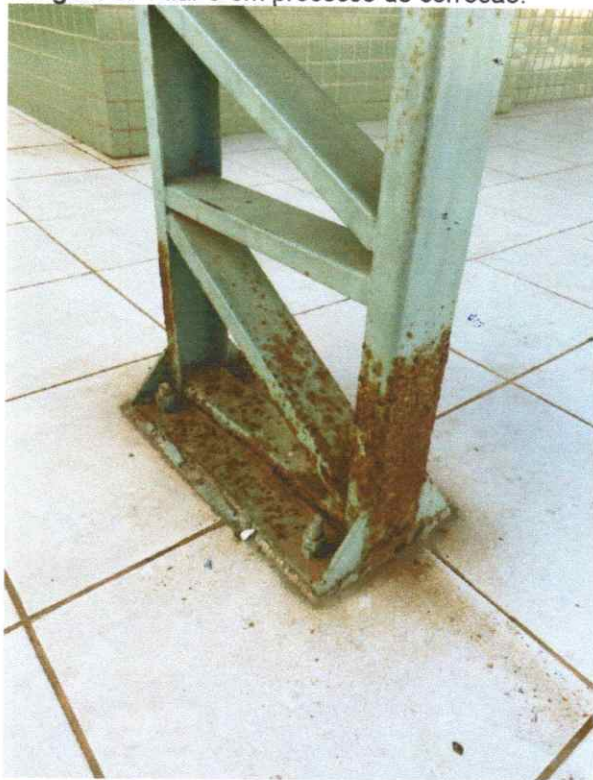
Imagem 5: Pilar 3 em processo de corrosão.

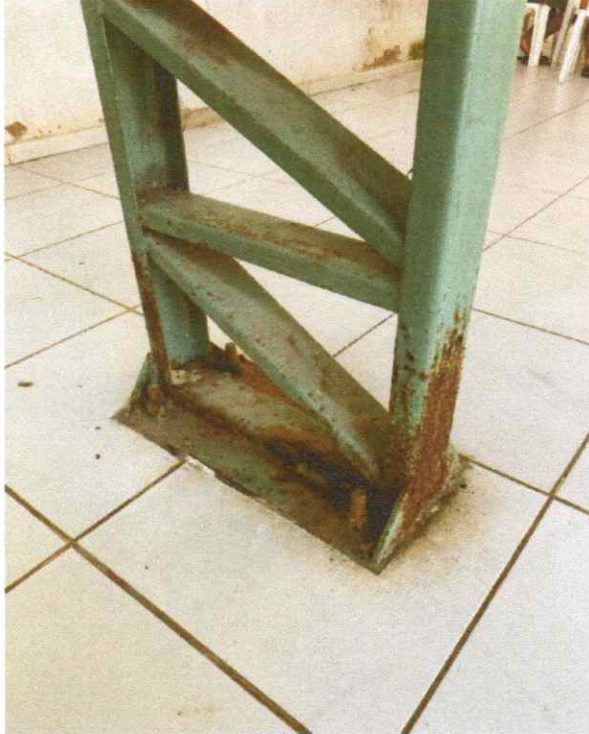
Imagem 6: Pilar 4 em processo de corrosão.

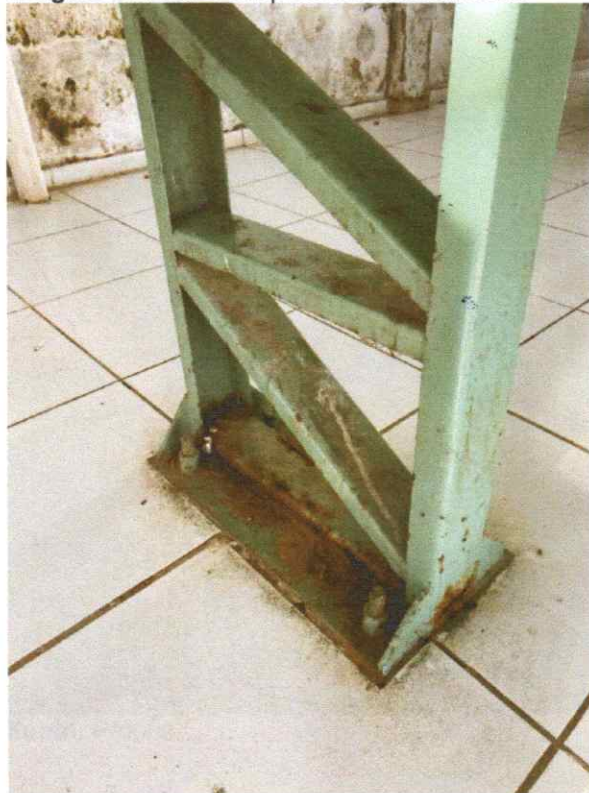
Imagem 7: Pilar 5 em processo de corrosão.

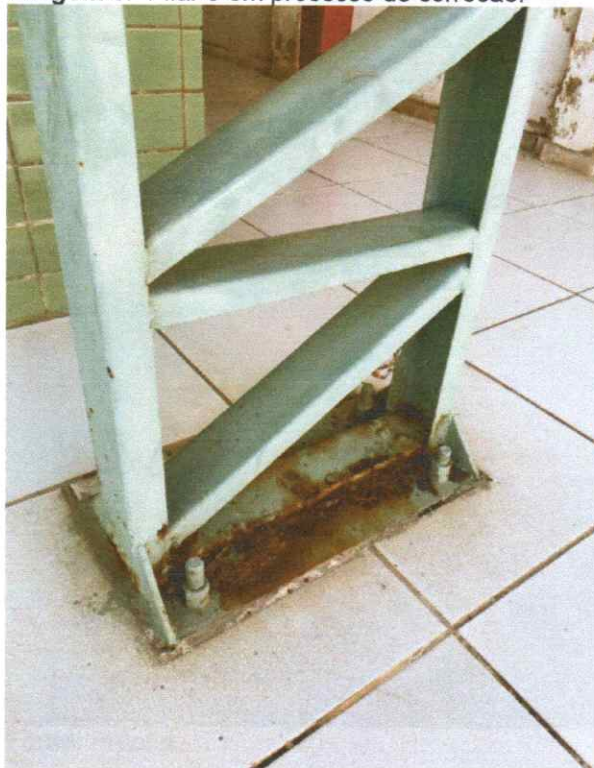
Imagem 8: Pilar 6 em processo de corrosão.

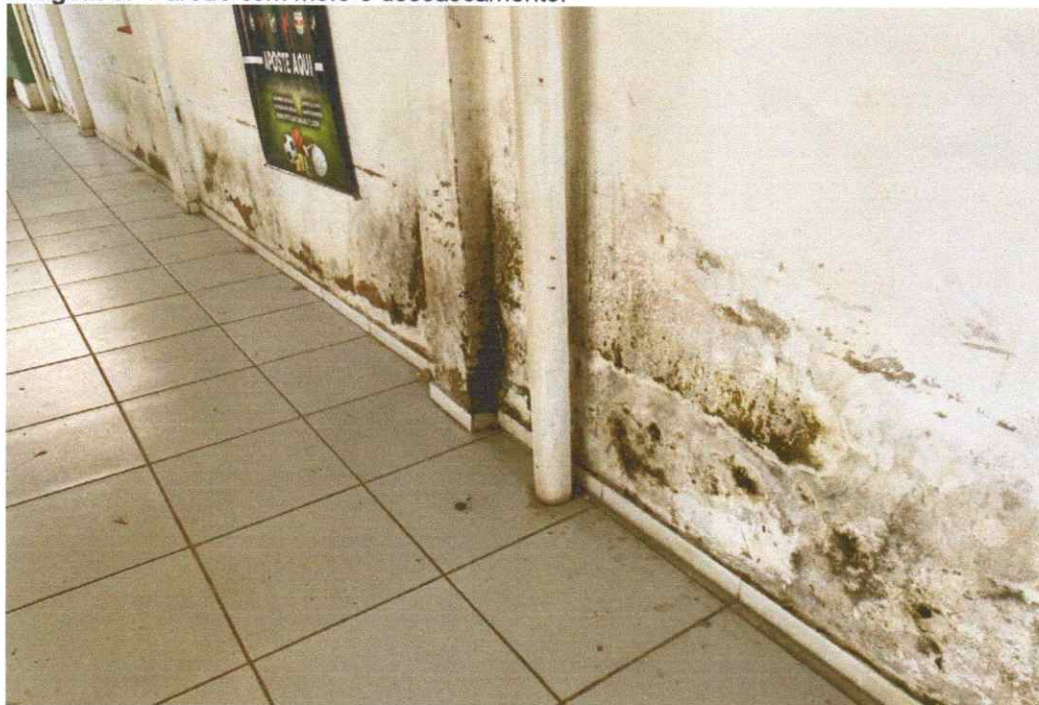
Imagem 9: Parede com mofo e descascamento.

A edificação em análise apresentou pontos de infiltração ascendentes por capilaridade nas alvenarias não impermeabilizadas e/ou mal impermeabilizadas, como também apresentou diversos pontos de fissuras e trincas advindos de deformações excessivas nas lajes, fundações e pisos.

É importante ressaltar que a aplicação de impermeabilizações nos baldrames e até a terceira fiada de alvenaria.

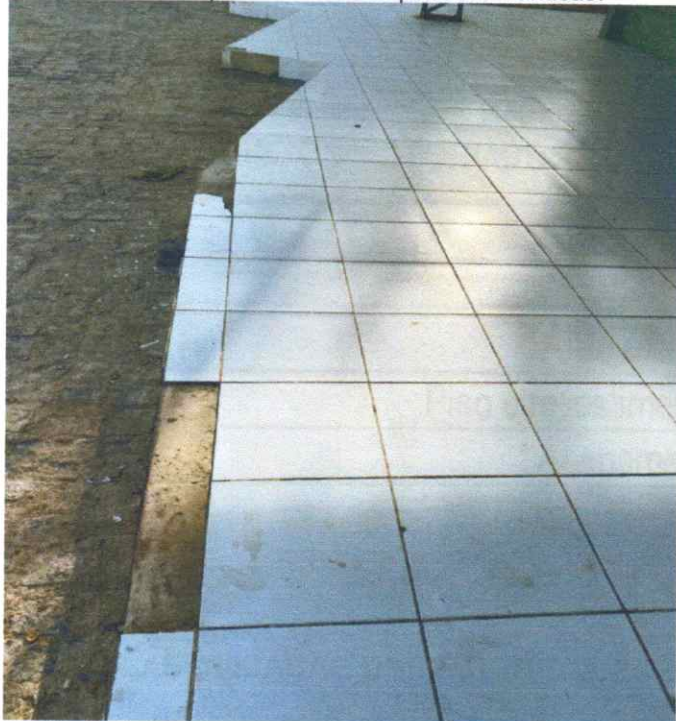
Imagem 10: Deslocamento das placas cerâmicas.

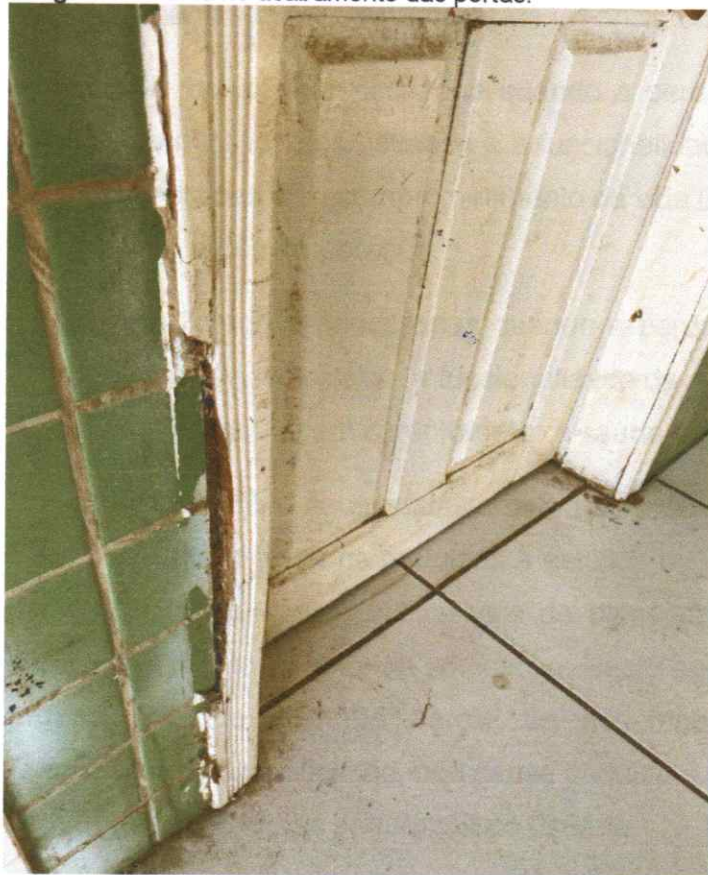
Imagem 9: Falha no acabamento das portas.
